INUNDACIONES Y ANEGAMIENTOS EN EL NORESTE DE LA PAMPA: OBRA HIDRÁULICA DE MITIGACIÓN

Instituto de Geografía, Facultad de Ciencias Humanas, Universidad Nacional de La Pampa

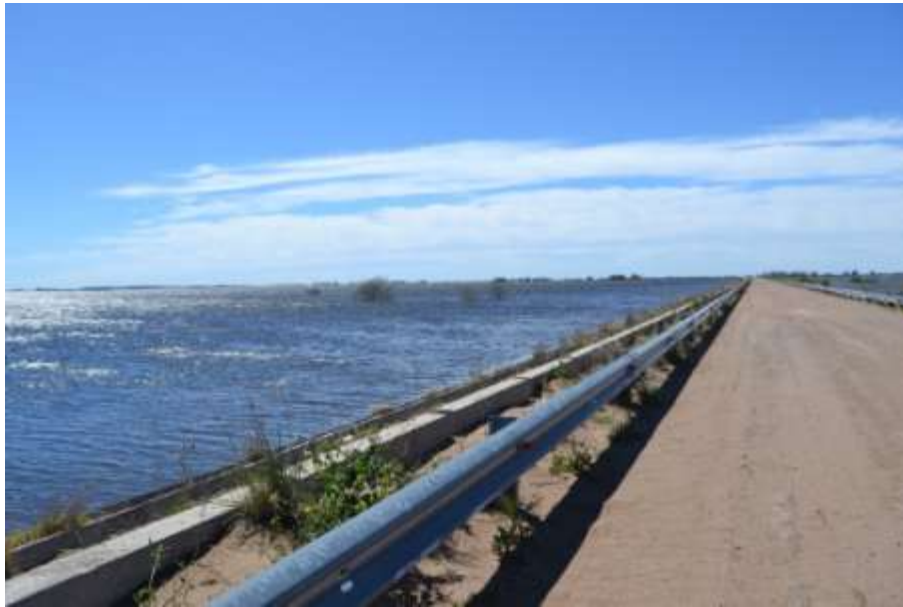
Fotografía 1. Camino hacia el Embalse 3 – Quemú Quemú (La Pampa).

- Canal principal: 120 kilómetros de longitud, con una profundidad del orden de 2m y un ancho de solera variable desde un valor mínimo de 5m a un máximo de 15m.
- Presas/embalses: altura de no más de 6m, con trazas en correspondencia con rutas provinciales y caminos vecinales. Se construirán terraplenes frontales y laterales. Comprende tres cuencos de almacenamiento dispuestos según depresiones naturales existentes a lo largo del canal principal (Fotografía 1 y 2).
- Canales secundarios: del orden de 300 kilómetros de longitud, con una profundidad inferior a 1.5m con un ancho de solera de hasta 3m (Fotografía 3).
- Obras accesorias: obras de alivio y regulación, puentes y alambrados (Marazzi y asociados, 2001 y Consultora de la Universidad Nacional de la Pampa, 2001).

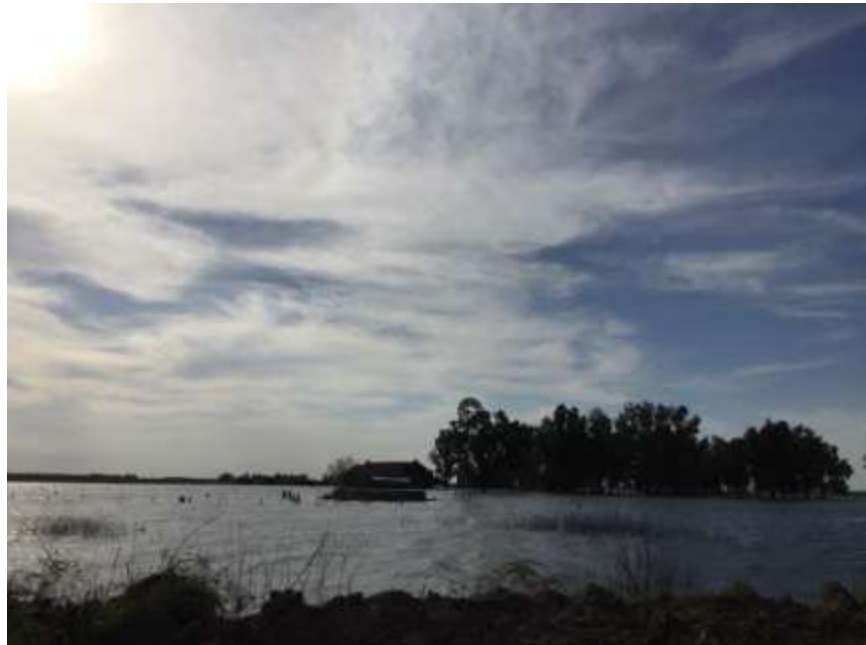
Fotografía 4. Campo cercano a la ciudad de Pico.

En el año 2017 la región pampeana ingresa de un nuevo ciclo húmedo con registros pluviométricos excepcionales, provocando nuevamente el anegamiento de grandes extensiones de tierras. El área anegada para septiembre de 2017 fue aproximadamente de 73.060ha (Fotografía 4).
